PETER CLAASSEN

DUBBELE BEDIENINGEN

Uitbouw handleiding dubbele bediening

Het uitbouwen van een PEHEJA dubbele bediening is geheel op eigen risico!

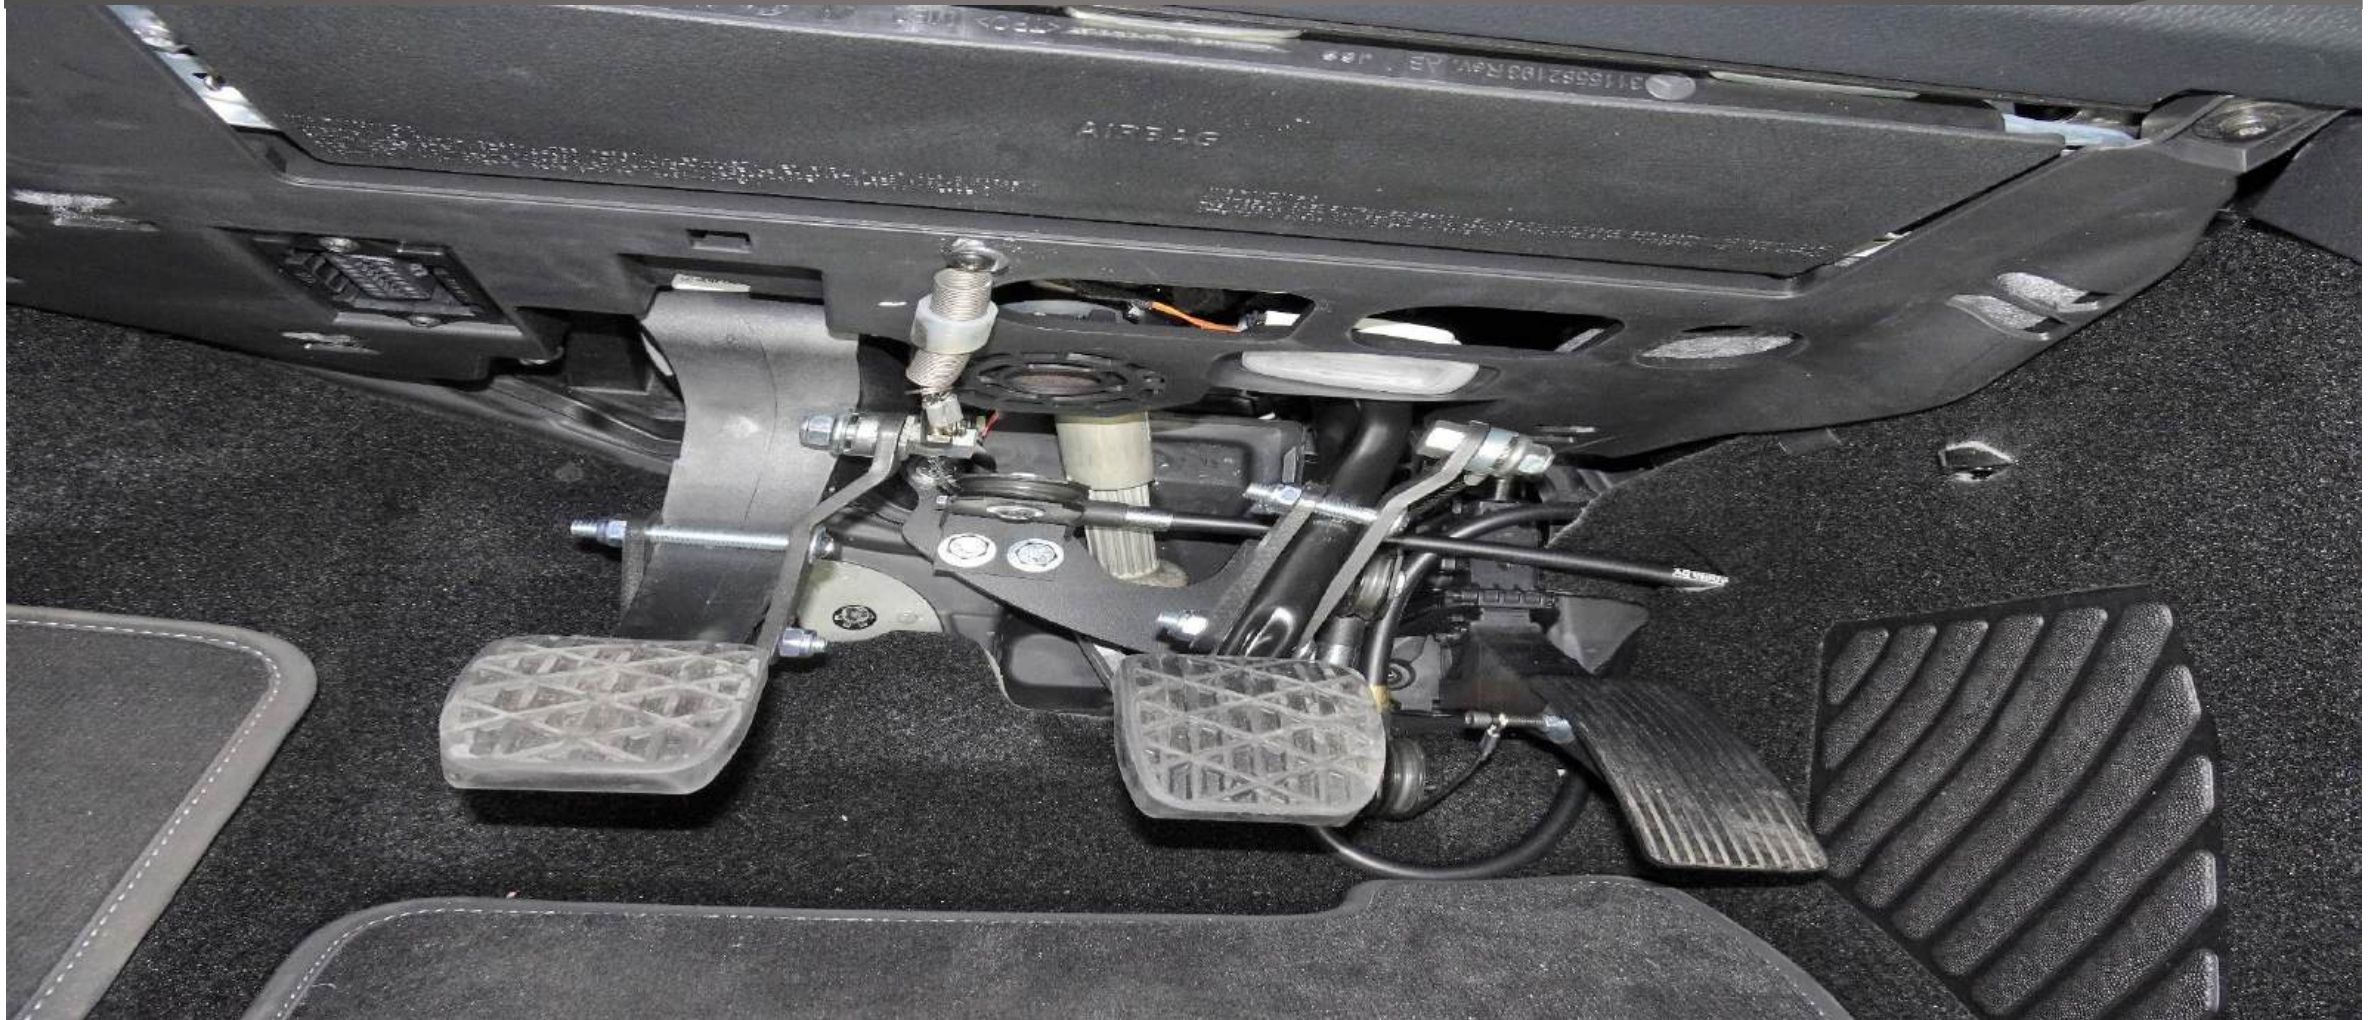
Start situatie linker zijden

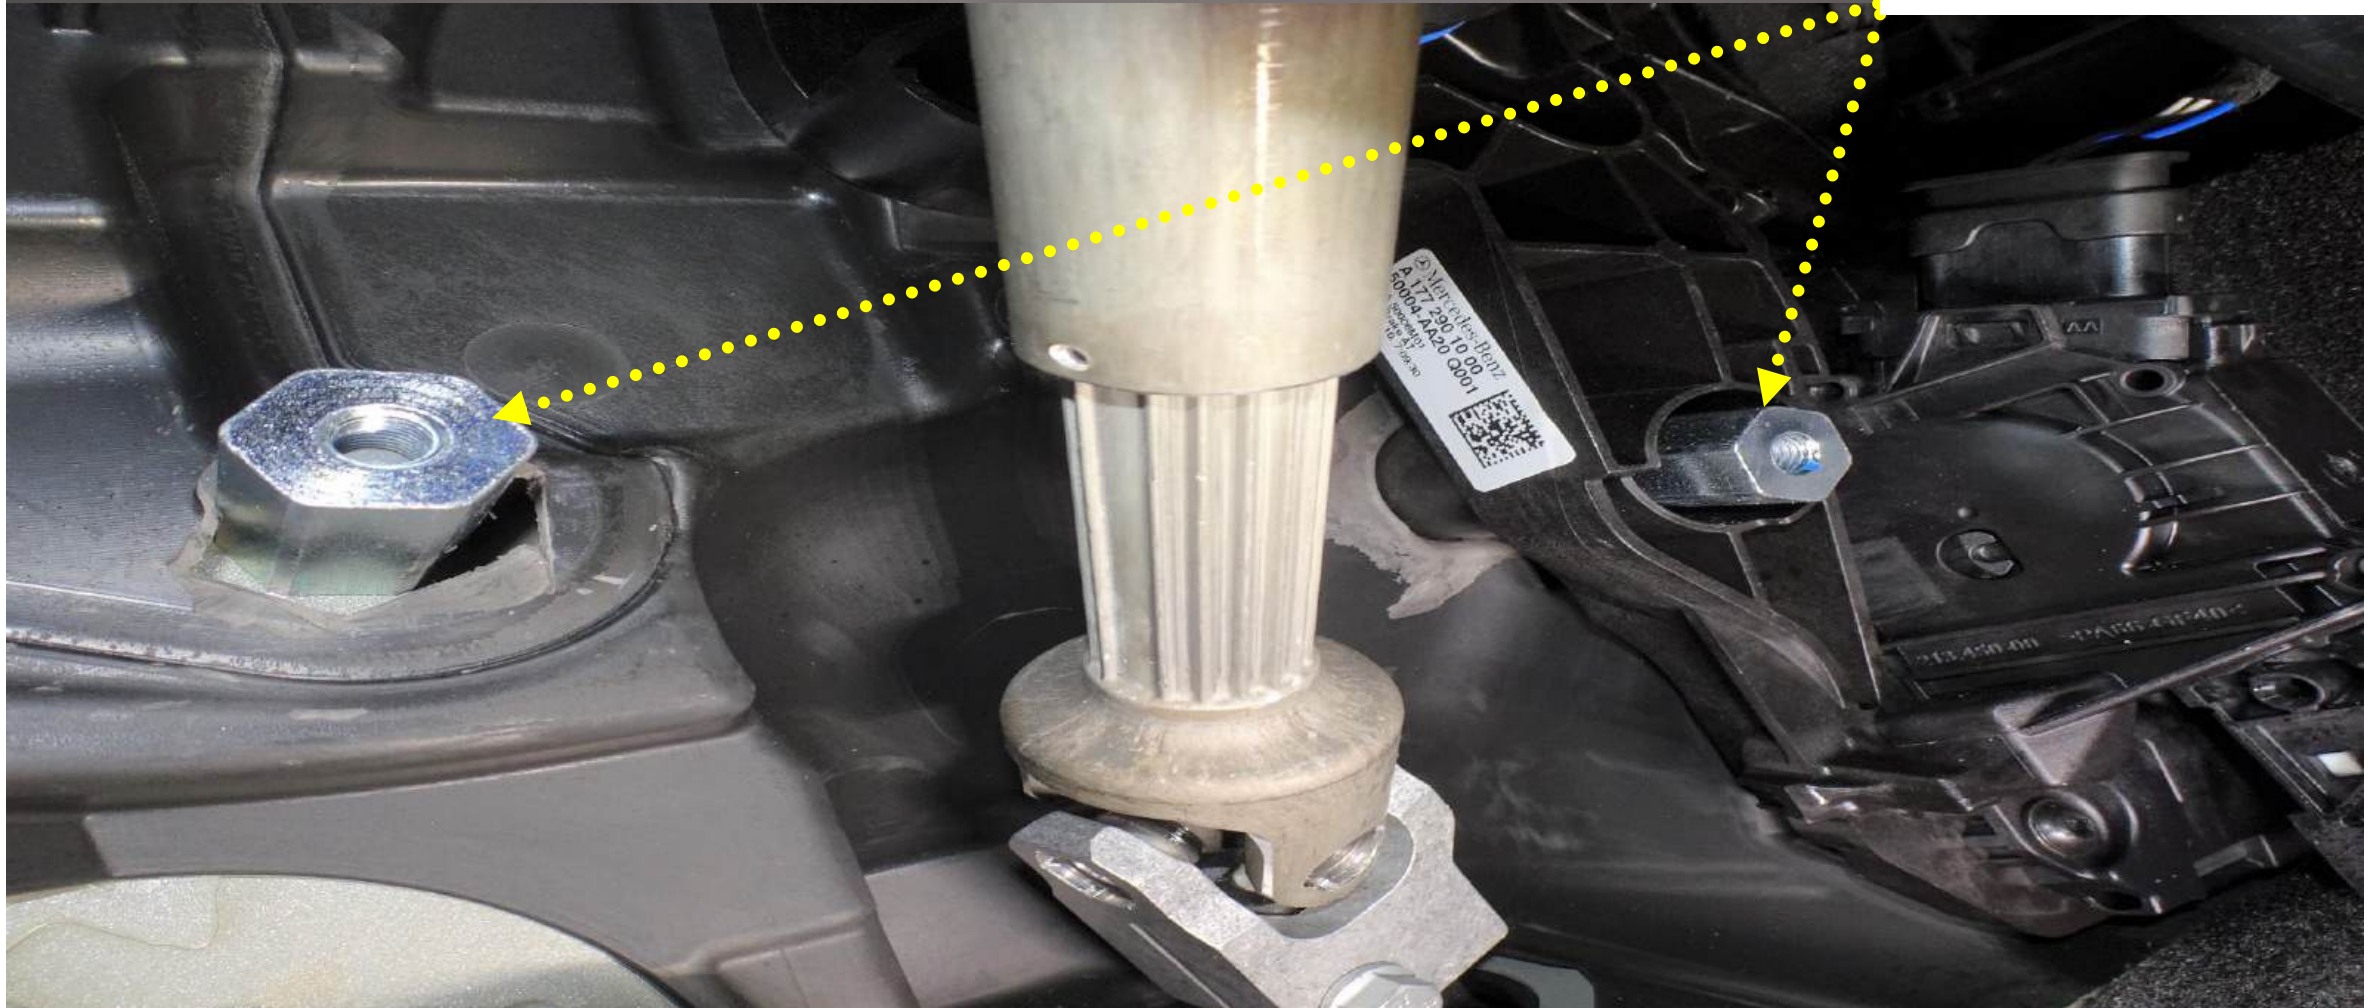
Verwijder de koppelmoeren

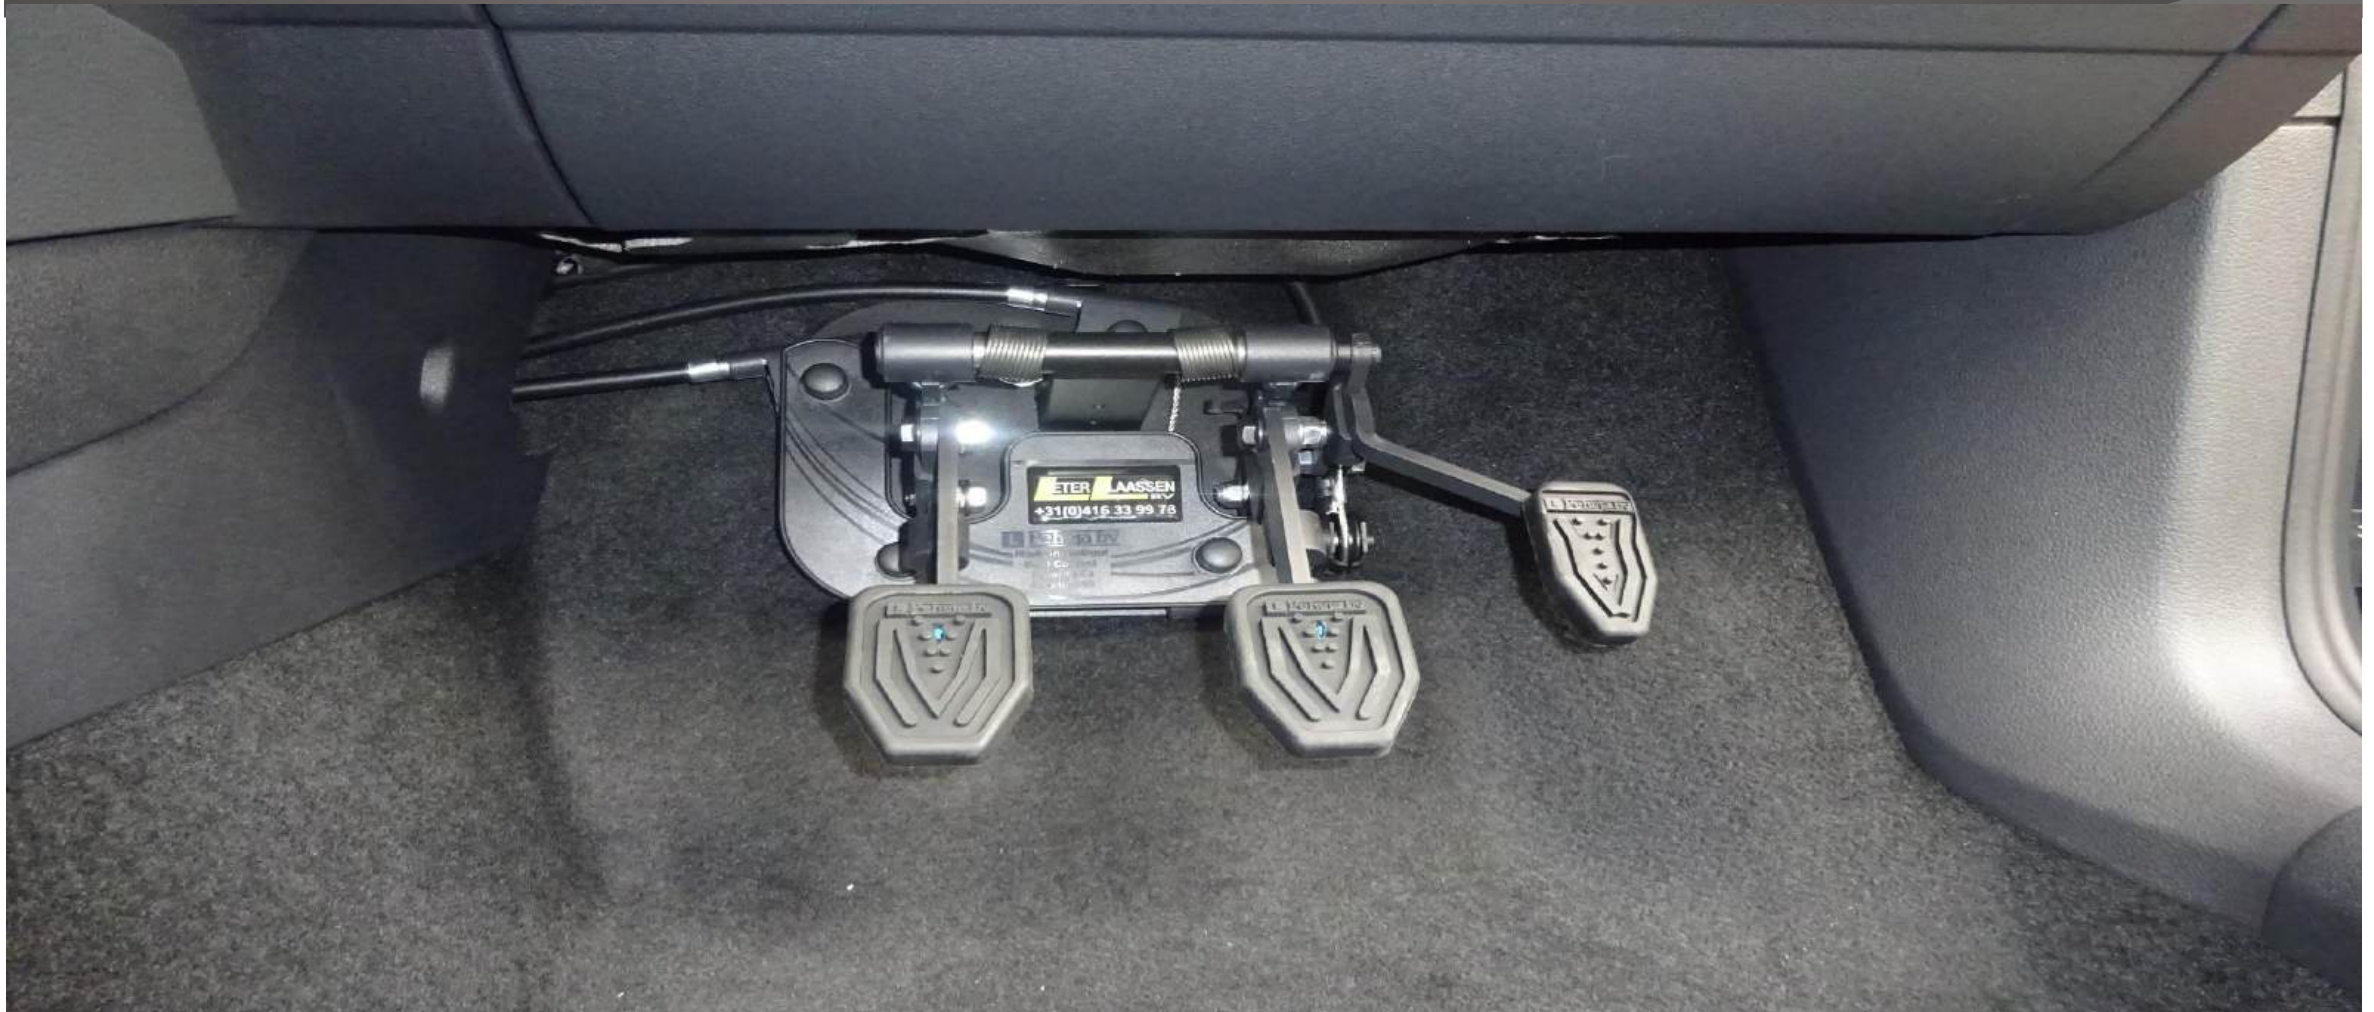
Start situatie rechter zijden

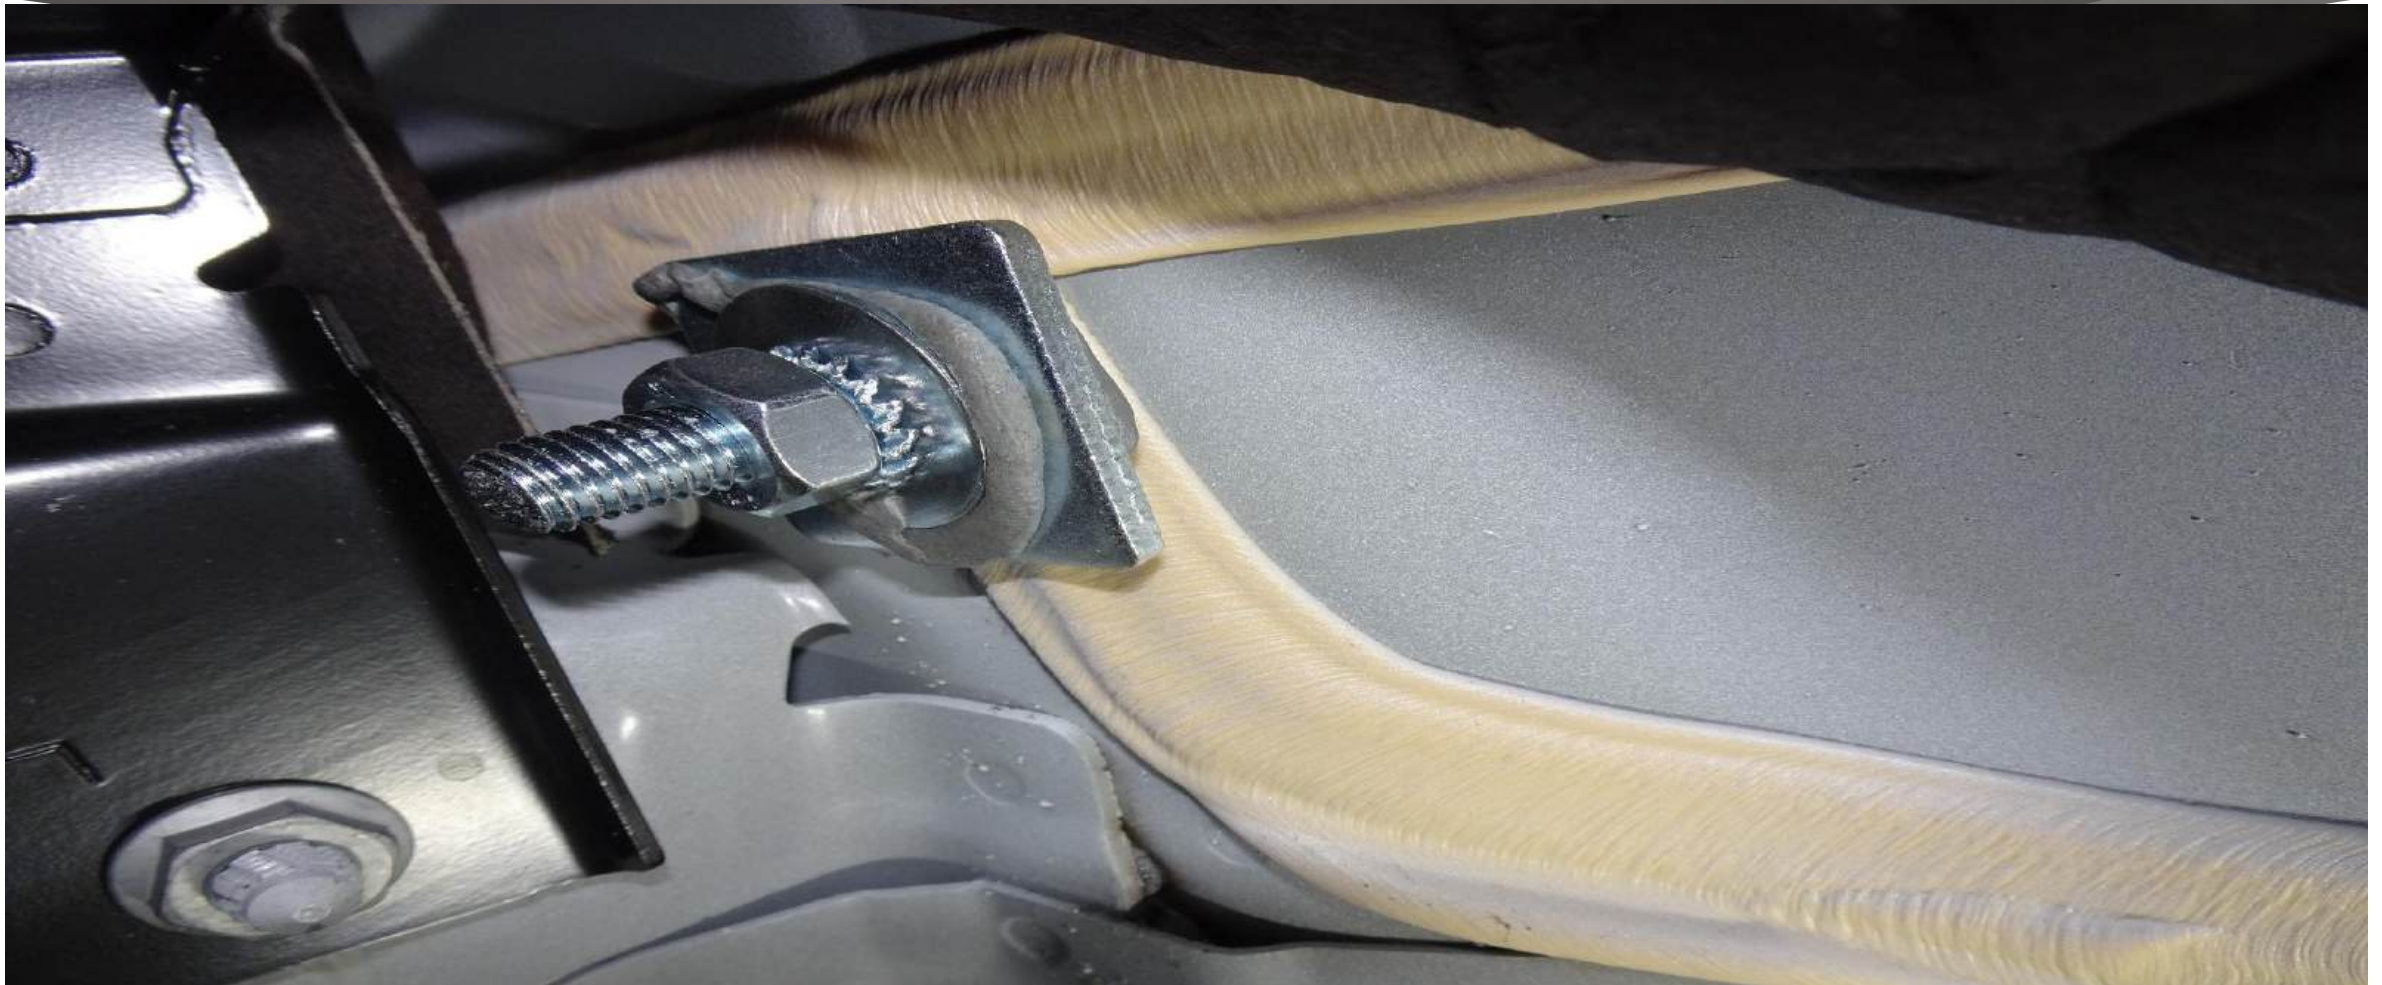
Verwijder de lange M10 bout

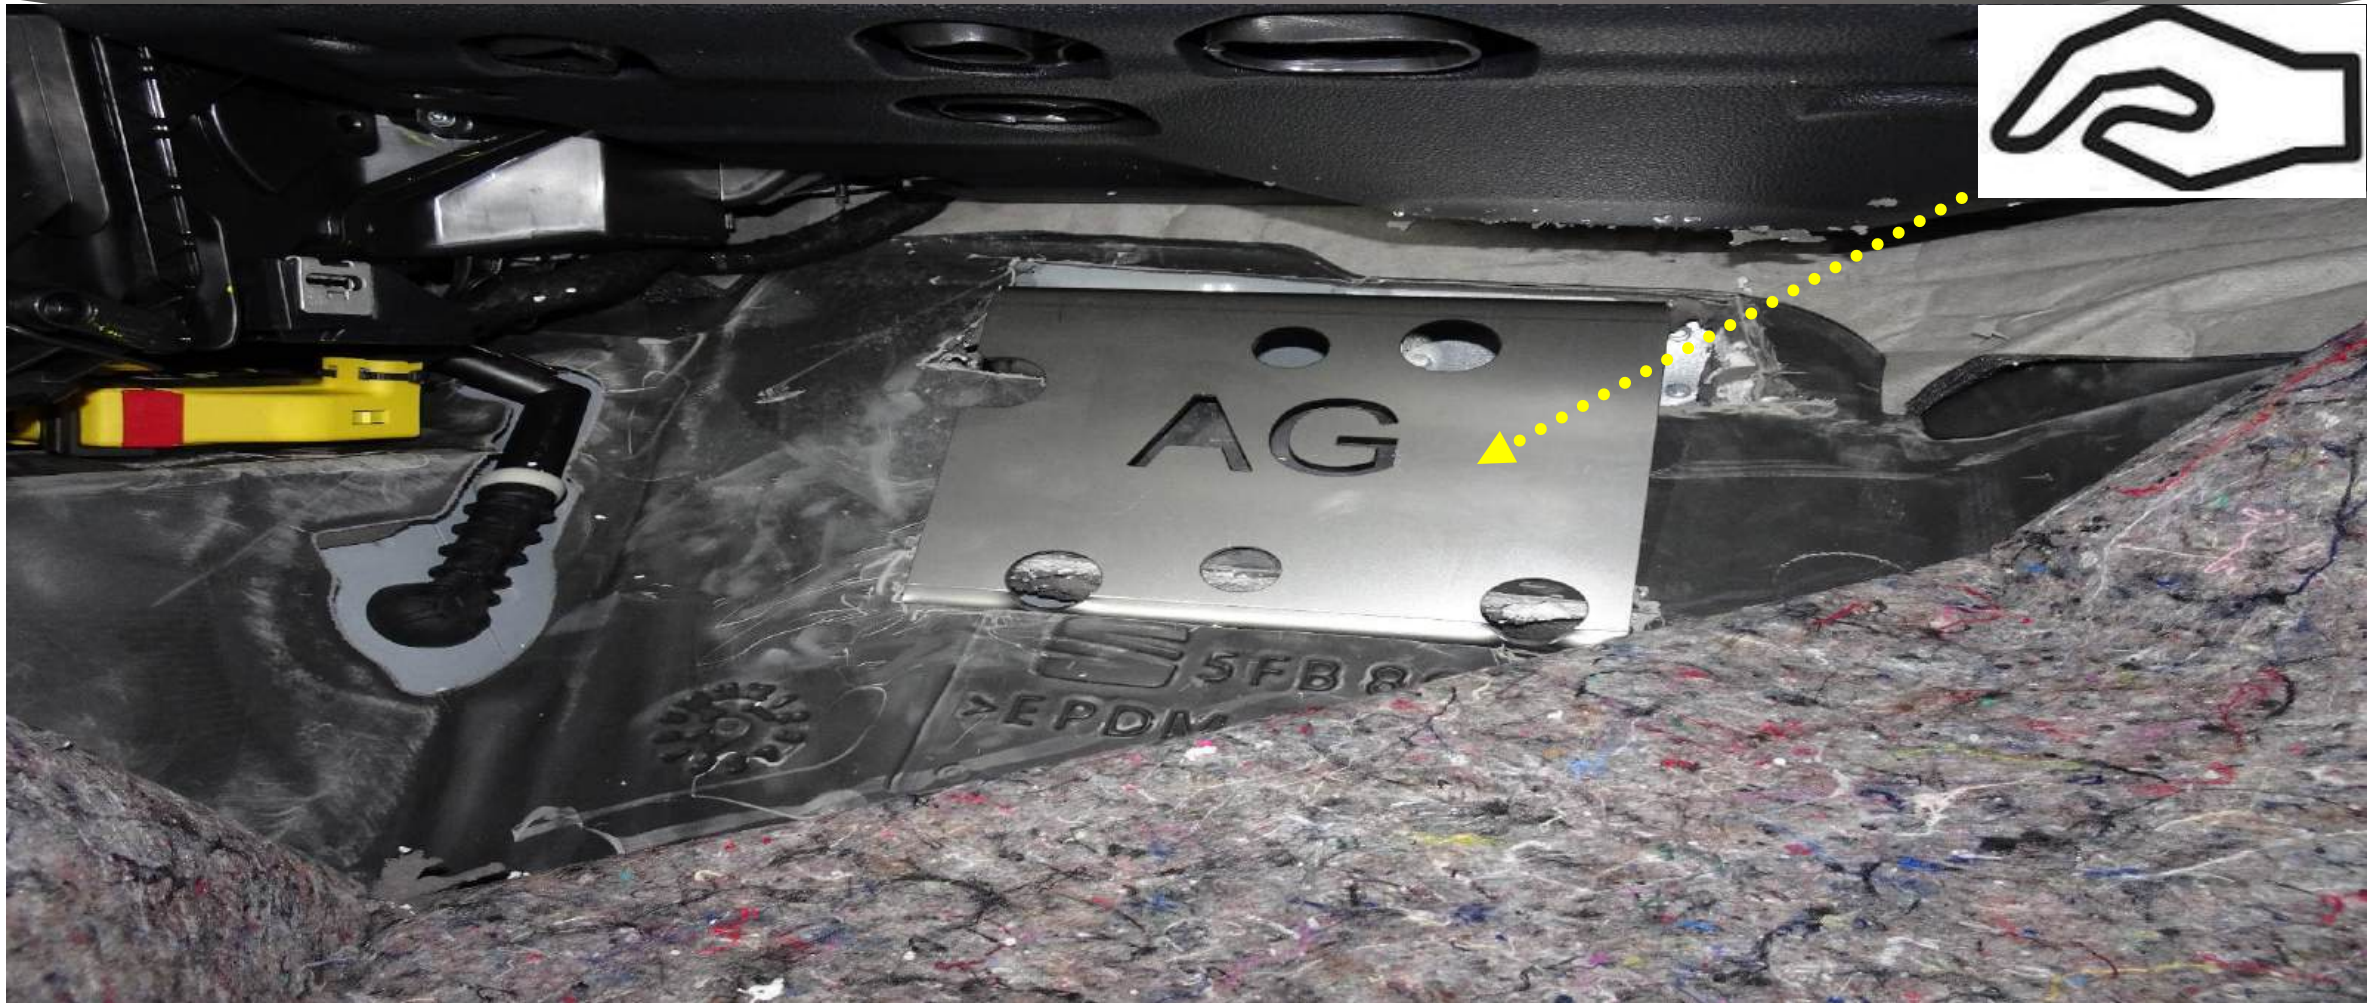
Verwijder het stalen supplement

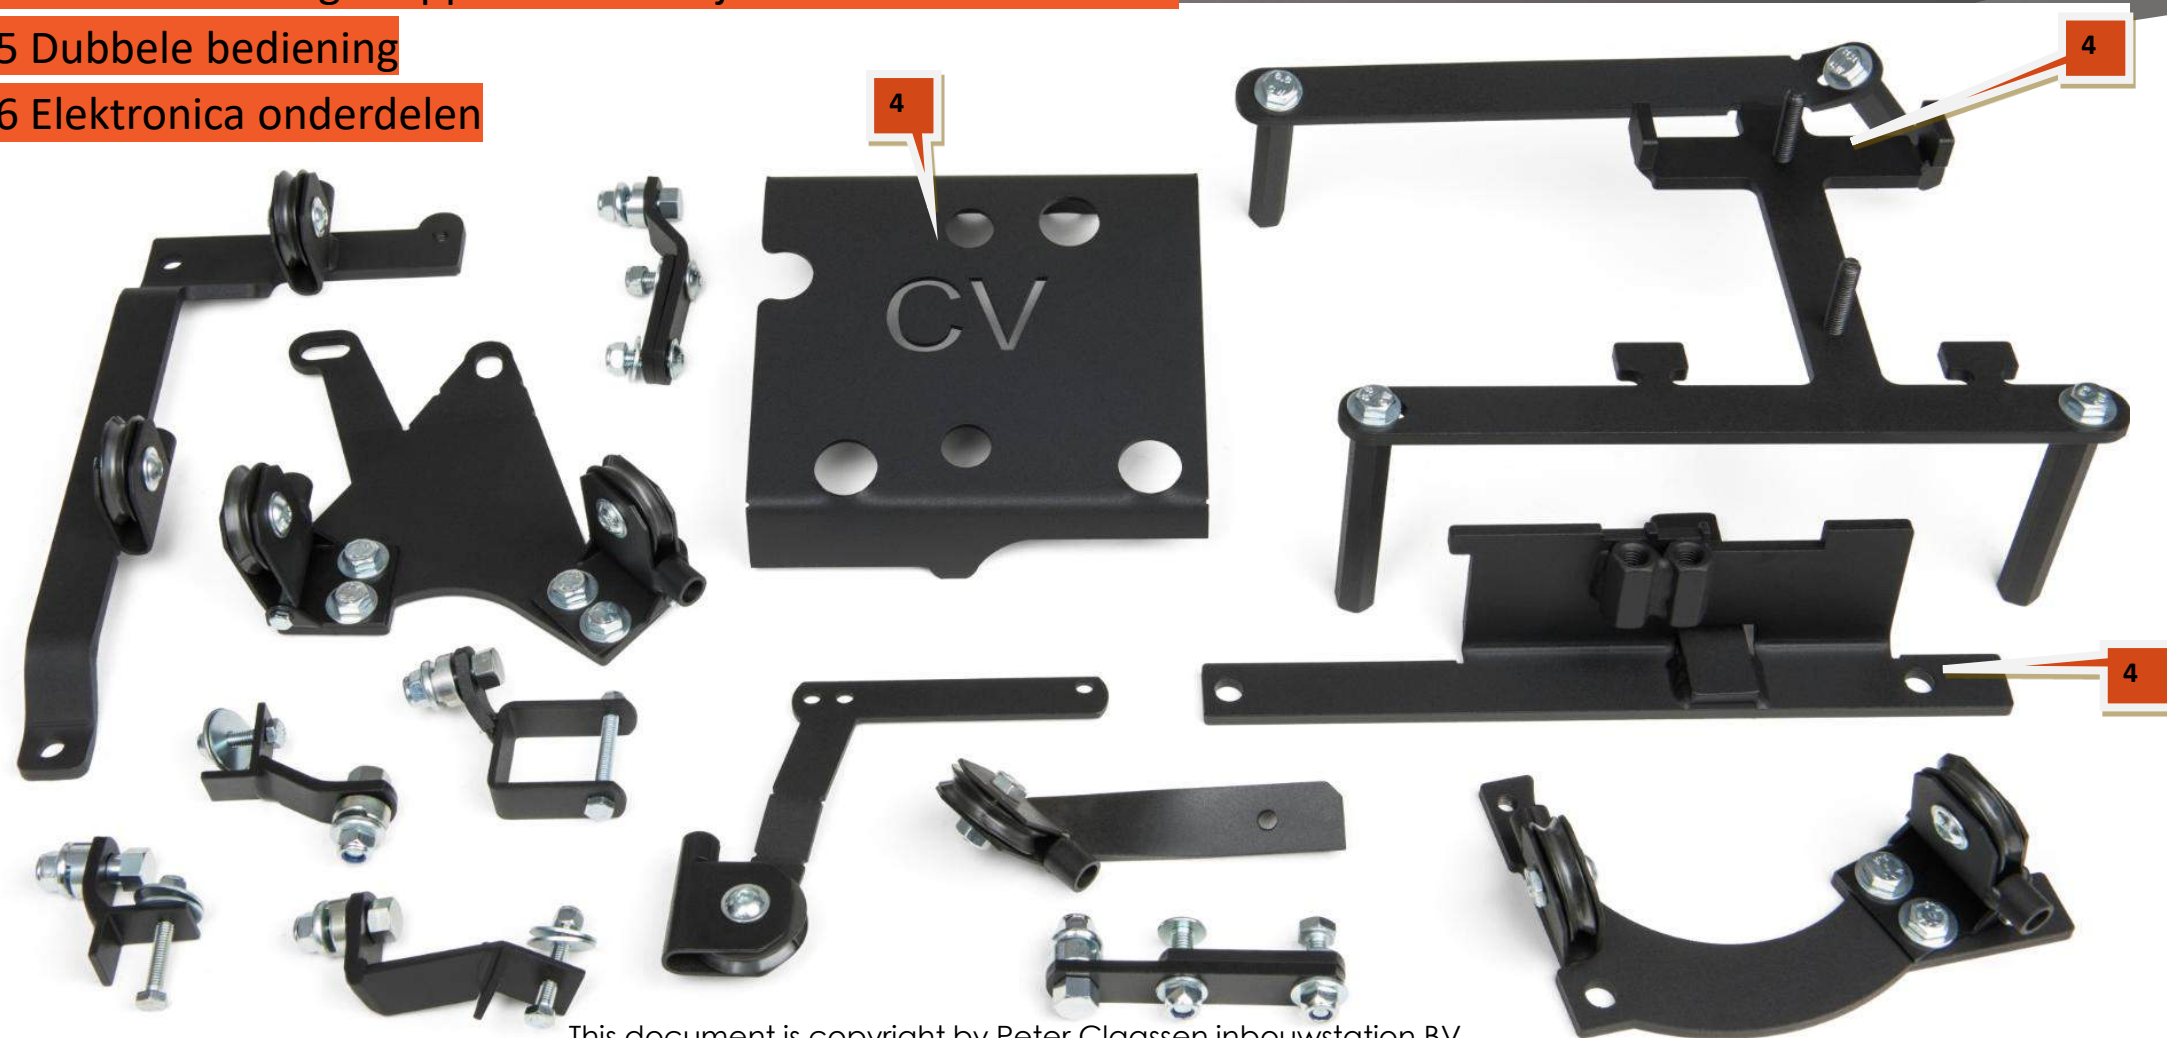
De volgende onderdelen dient u mee te nemen zodat wij de dubbele bediening weer in kunnen bouwen. Eventueel missende onderdelen zullen in rekening gebracht worden.

4 Rechter montage supplement en bijbehorende onderdelen

5 Dubbele bediening

6 Elektronica onderdelen

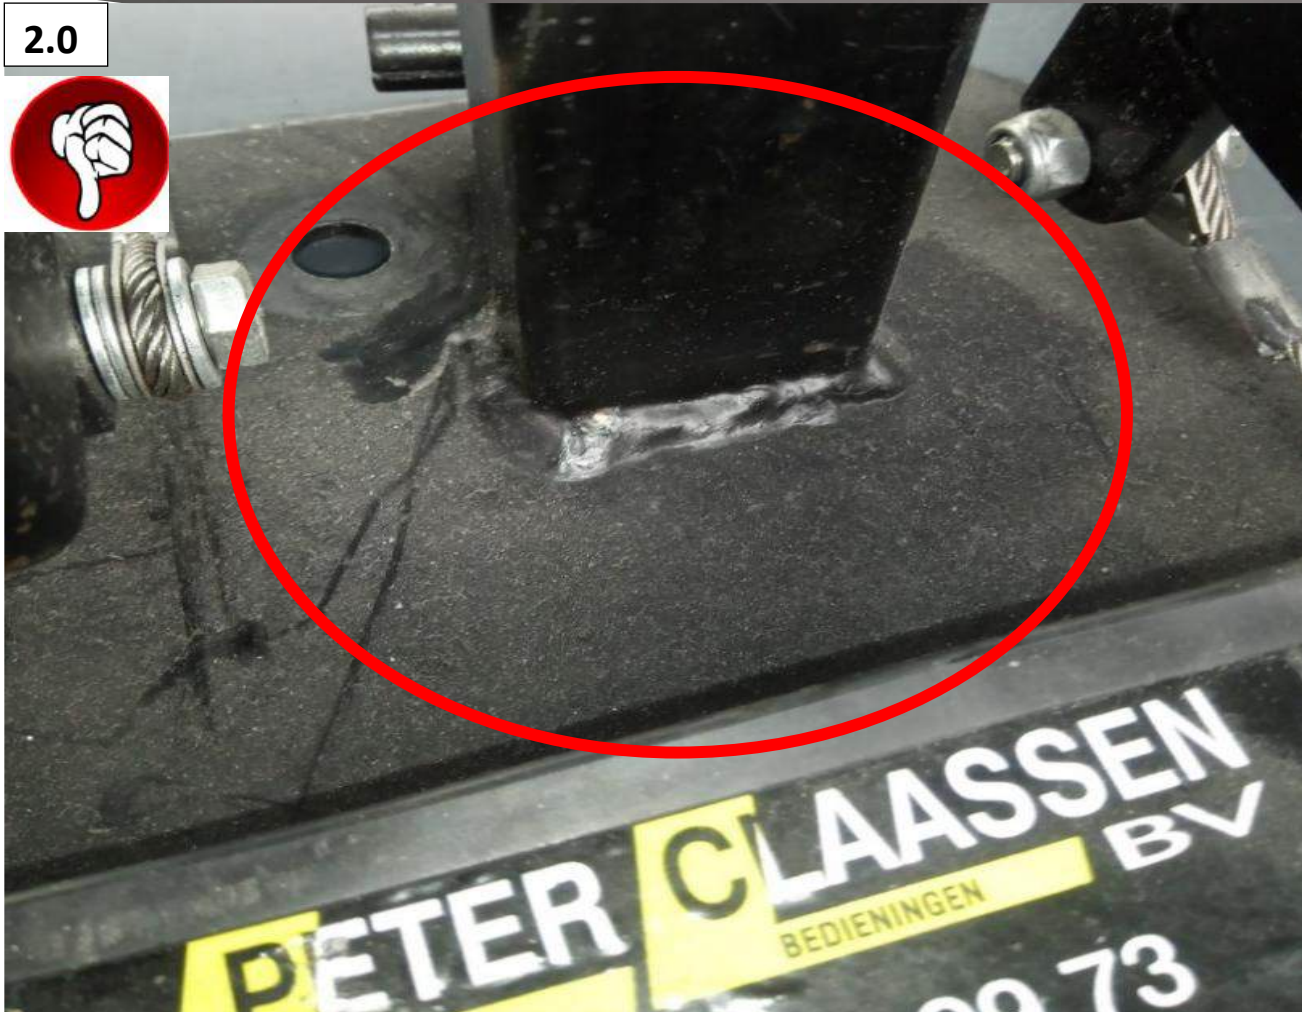
De dubbele bedieningen worden niet meer ingebouwd door ons als de paal rondom gelast is zoals op foto 2.0

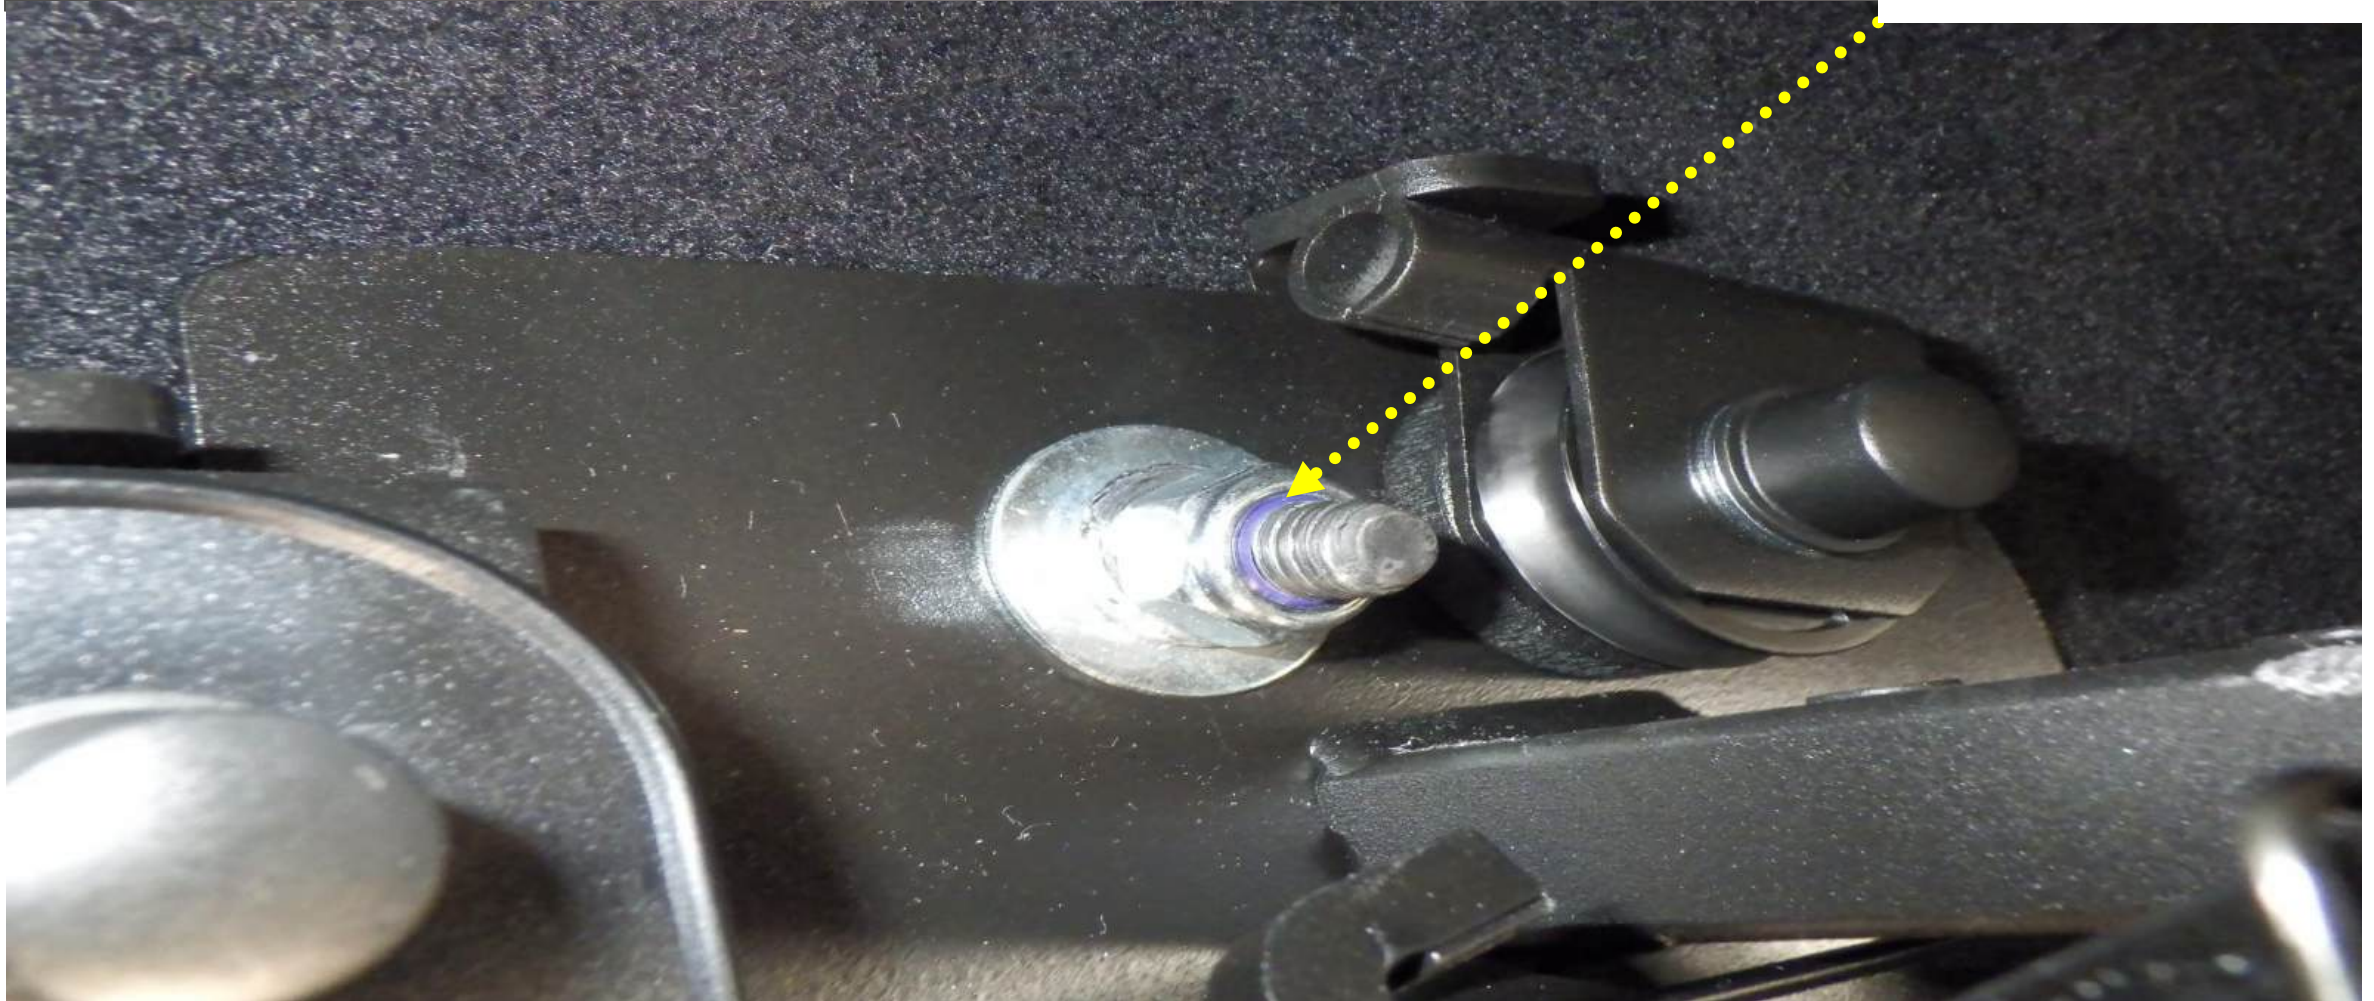
Verwijder de M10 moer

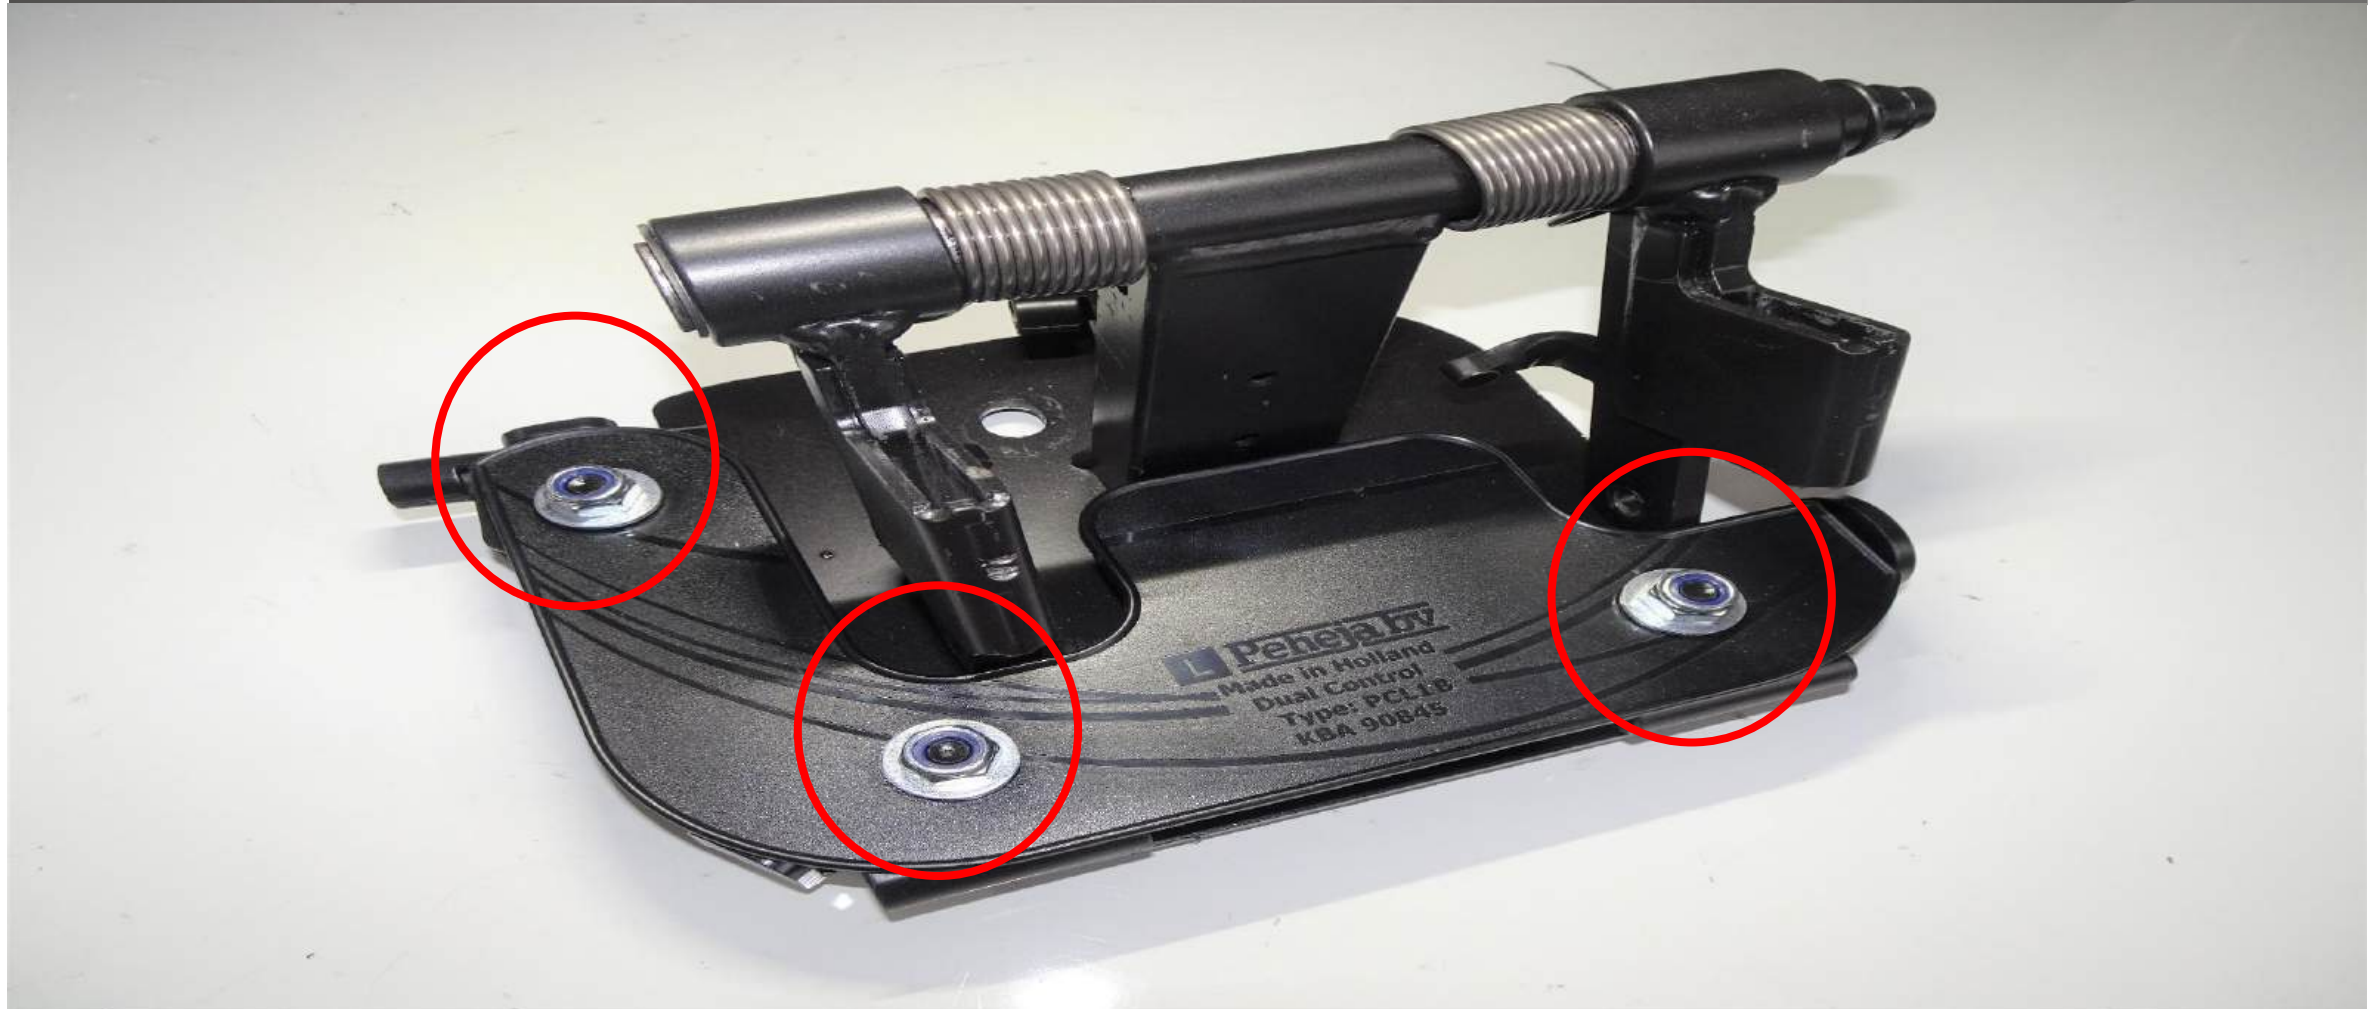
Verwijder de moeren van de afschermplaat

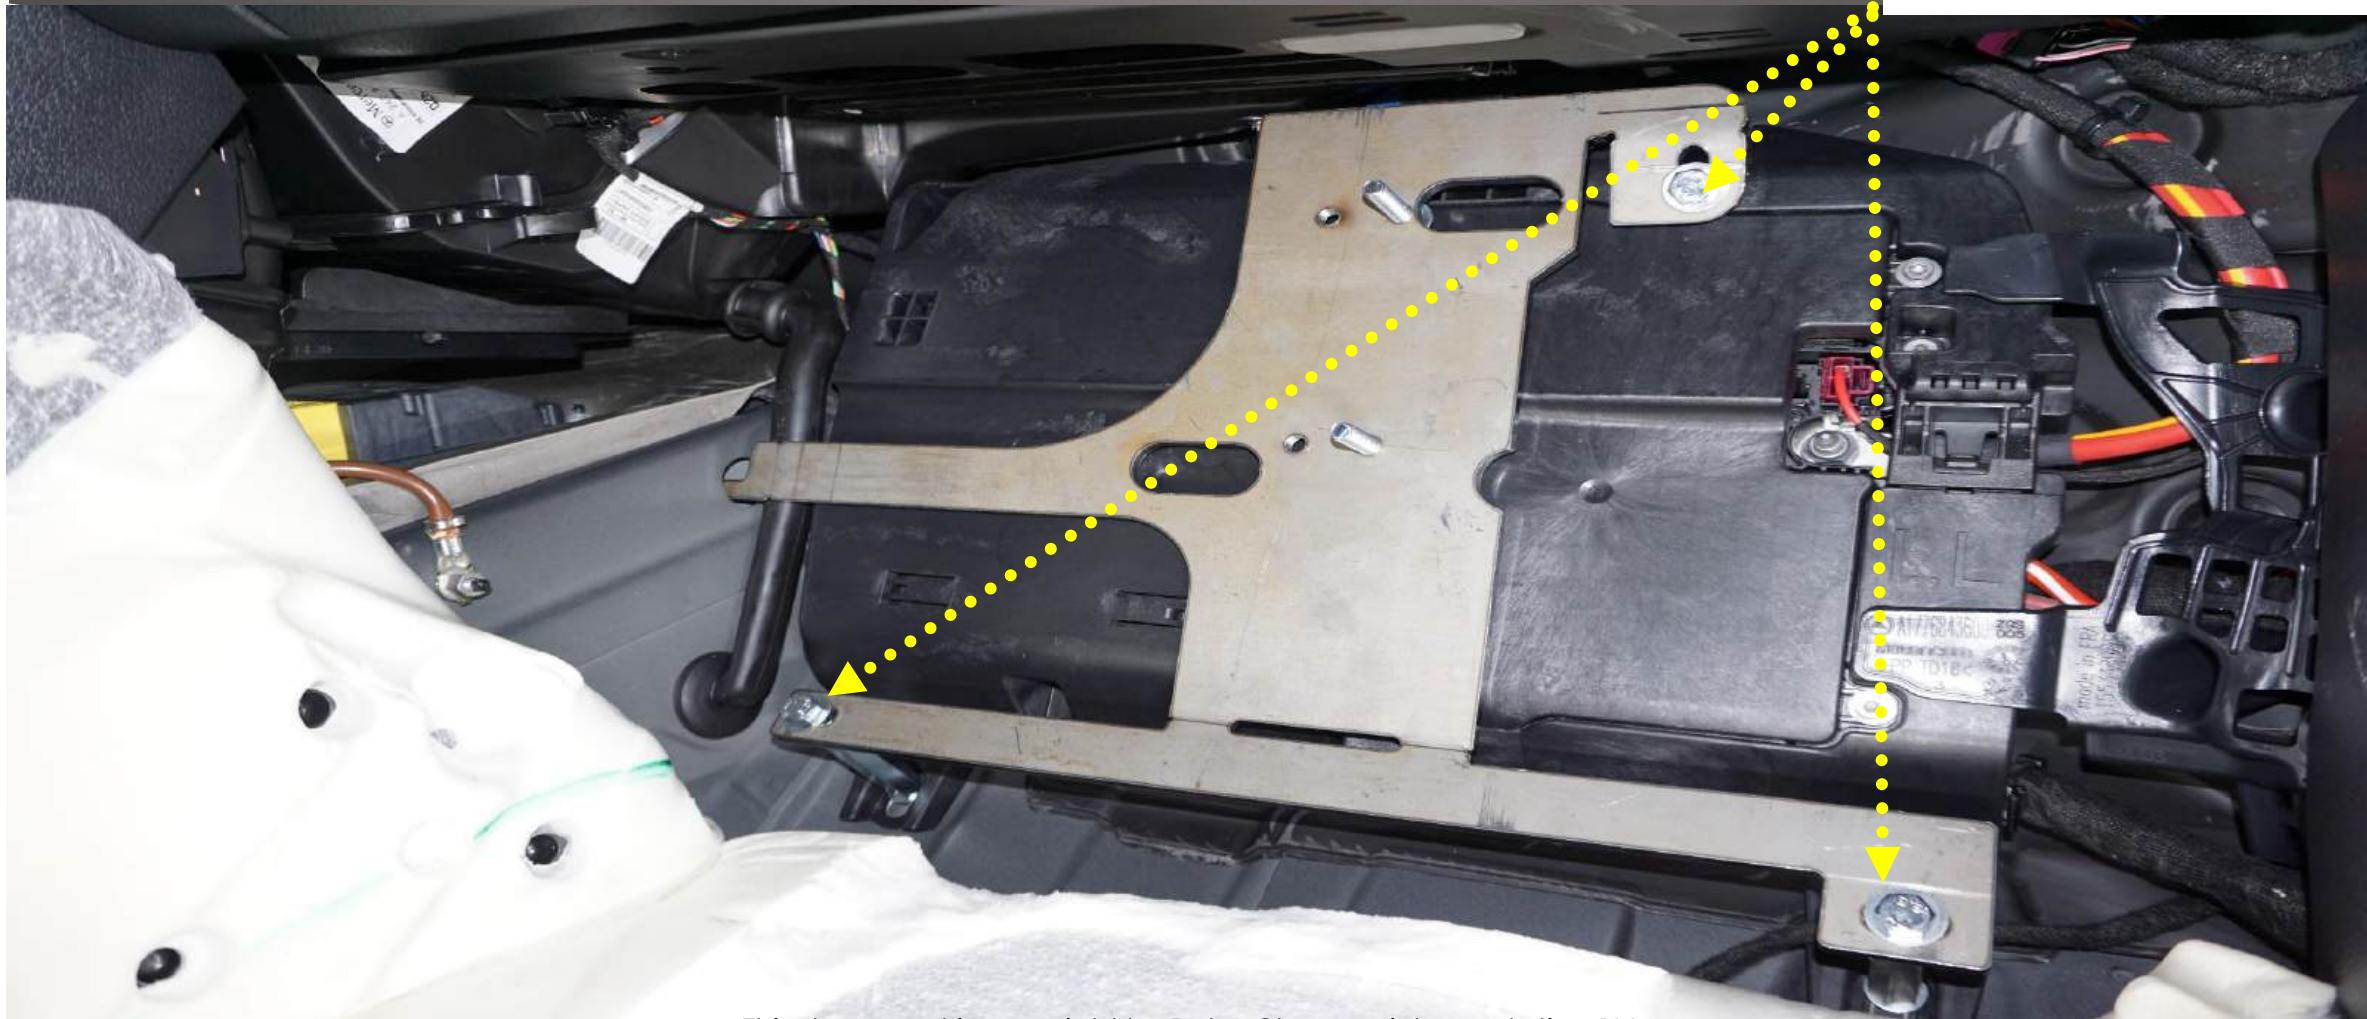
Verwijder het supplement
